緊急!

2023年11月の水銀に関する水俣条約第5回締約国会議で、
すべての一般照明用蛍光ランプの製造・輸出入の廃止
が2027年末と決定しました。
※一般照明用の高圧水銀ランプについては既に(2021年以降)製造・輸出入が禁止になっています。

蛍光ランプが なくなる前に LED照明器具に 交換しましょう!

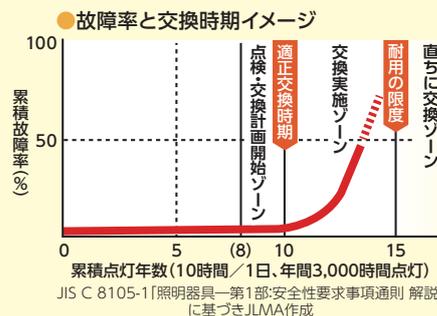
また、照明器具の耐用の限度(15年)を過ぎると故障率が増大し、続けて使用するには危険が伴うので、ただちに交換することを推奨します。(右図参照)

10年経過した照明器具は点検し交換の検討が必要です。ランプ以外の照明器具の部品も使用年数に伴い劣化します。

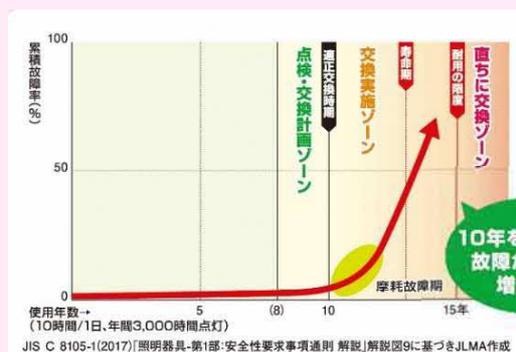
ランプ以外の照明器具の部品も、使用年数に伴い劣化します。一般に、使用年数が10年を過ぎると、故障率が急に増えることが知られています。

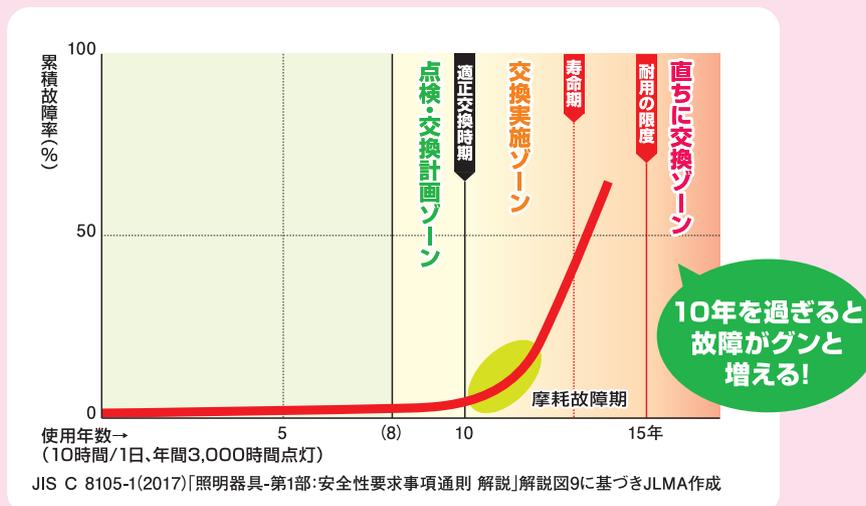
故障率と器具交換イメージ

ランプ以外の照明器具の部品も、使用年数に伴い劣化します。一般に、使用年数が10年を過ぎると、故障率が急に増えることが知られています(下図参照)。
